Gebäude der ehemaligen Zuckerfabrik am Lokenweg 5 in 31840 Hess. Oldendorf.  
Es handelt sich um die Hallen (1) bis (6) auf den Flurstücken 163/4, 157 u. 166.

#### Stellungnahme zur Standsicherheit der Hallentragkonstruktionen.

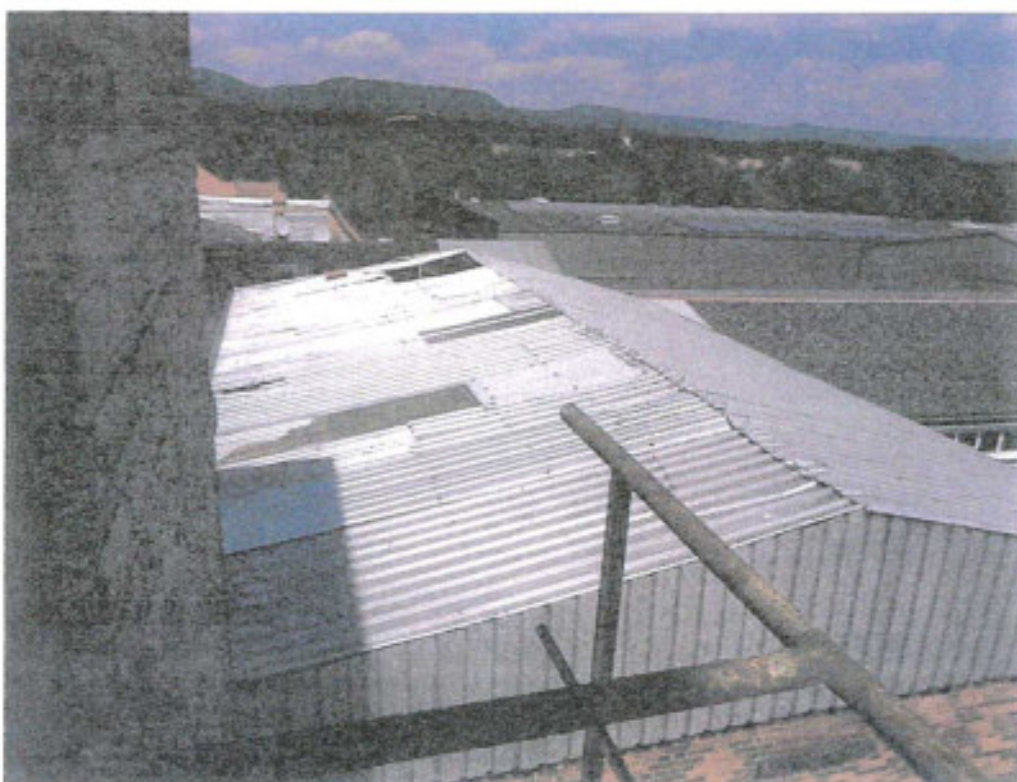
- Zu dem Zwischentrakt (5): Der Gebäudeteil ist ca. 23 m lang und 15 m breit. Firsthöhe ca. 13 m. Außenwand- und EG- Deckenkonstruktion wie vor. Auf den stählernen Satteldachbindern liegen hier Holzpfetten, darauf sind Sparren angeordnet, die mit Rauhpund verschalt sind und mit Dachbahn abgeklebt wurden. Diese Dachhaut weist ebenfalls Schäden auf. Östlich schließt ein Hallendach an, dass mit Stahltrapezblech eingedeckt ist. Zum Besichtigungszeitpunkt fehlte eine Platte am First, etliche Reparaturstellen waren auf dem Dach erkennbar.

Fehlende Dachplatte auf östlicher Nachbarhalle

Es ist dringend angeraten, die Dachhaut zeitnah zu erneuern, damit die Tragkonstruktion keinen weiteren Schaden nimmt.

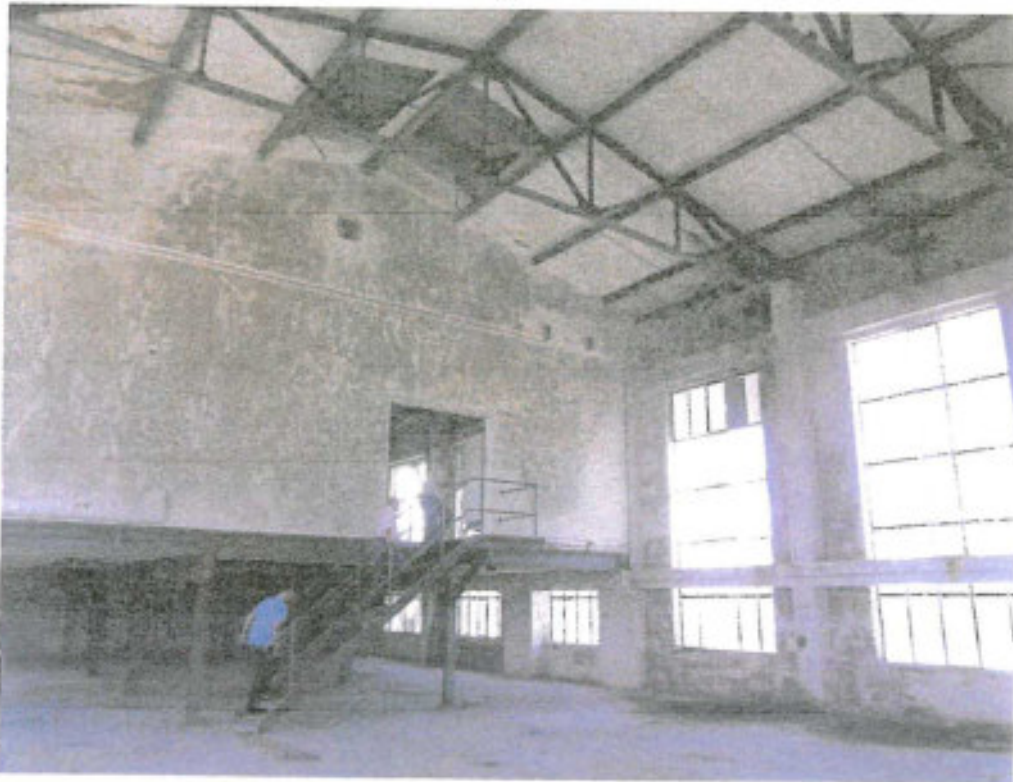
Oberstes Geschoss + Dach Hallenteil (6)

- Zu südlichem hohem Gebäudeteil (6): Der Gebäudeteil ist ca. 33 m lang und 15 m breit. Die Geschossdecken bestehen aus Stahlbetondeckplatten mit Stb- Querunterzügen, die innen auf Stahlträgern und Stahlinnenstützen (im EG teilweise Stahlbetoninnenstützen) aufgelagert sind. Das Dach des südlichen Gebäudeteils besteht aus Stahlbetonhohldielen, die mit etwa 9° Neigung auf Stahlpfetten aufliegen. Die Firsthöhe liegt bei ca. 25,8 m. Auf den Dachplatten befindet sich eine Dachbahn, die offensichtlich Undichtigkeiten aufweist.

Die Dachplatten und bereichsweise die westliche Außenwand weisen leichte Durchfeuchtungen auf, die die Standsicherheit bisher aber in keiner Form gefährden.

**Alle Bauteile dieses Traktes sind augenscheinlich standsicher!**

Es ist ratsam, die Dachhaut zeitnah zu erneuern, damit die Tragkonstruktion keinen Schaden nimmt.

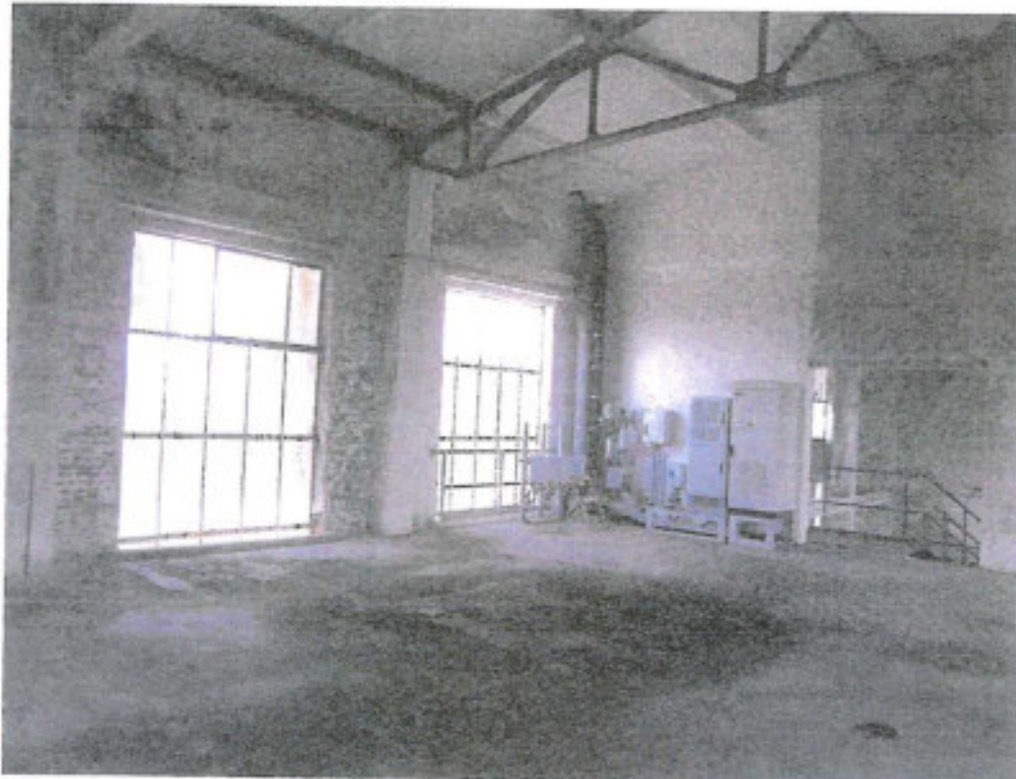
Die einzige Erschließung der oberen 4 bzw. 5 Ebenen erfolgt über eine Stahltreppe, die vor der Nordwand dieses Gebäudeteils liegt, in der Westwand ist hier auch der einzige Zugang. Eine Fluchtleiter befindet sich vor der Ostwand, die aber nicht mehr verkehrssicher ist.

Oberster Bereich mit Mobiltelefonelektronik u. Treppenzugang  
Folgt Seite: 6

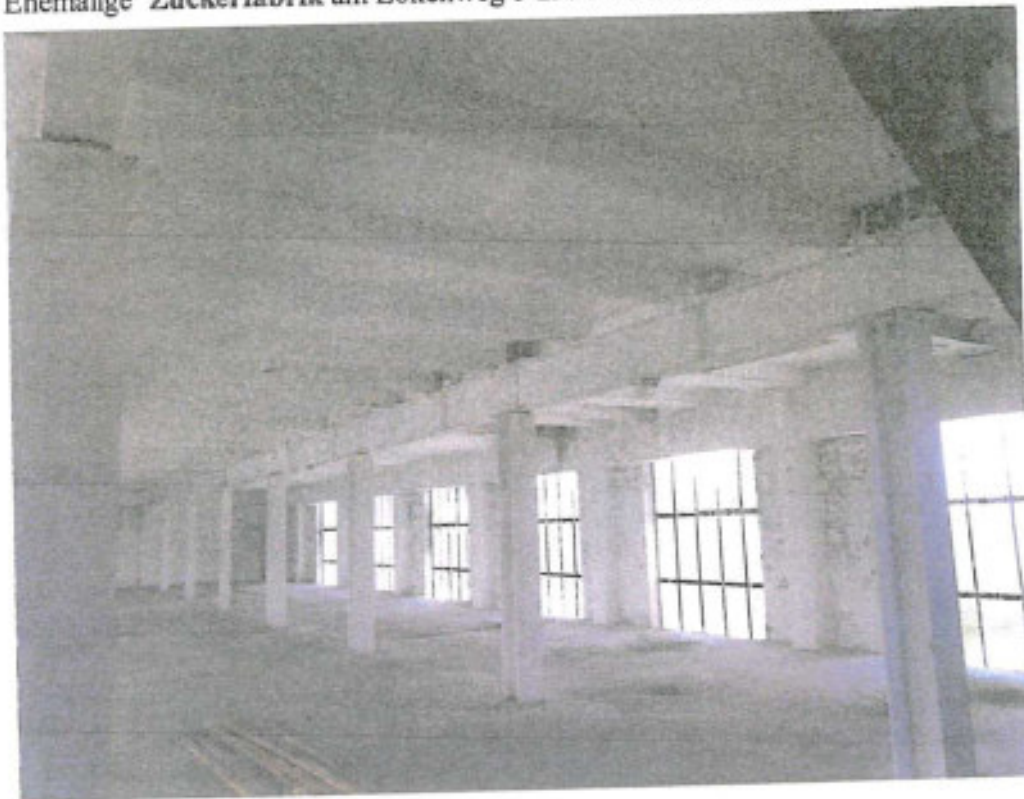
Geschossdecken Hallenteil (6)

Die Stahlträger sind fast ausnahmslos ohne Brandschutzverkleidungen.

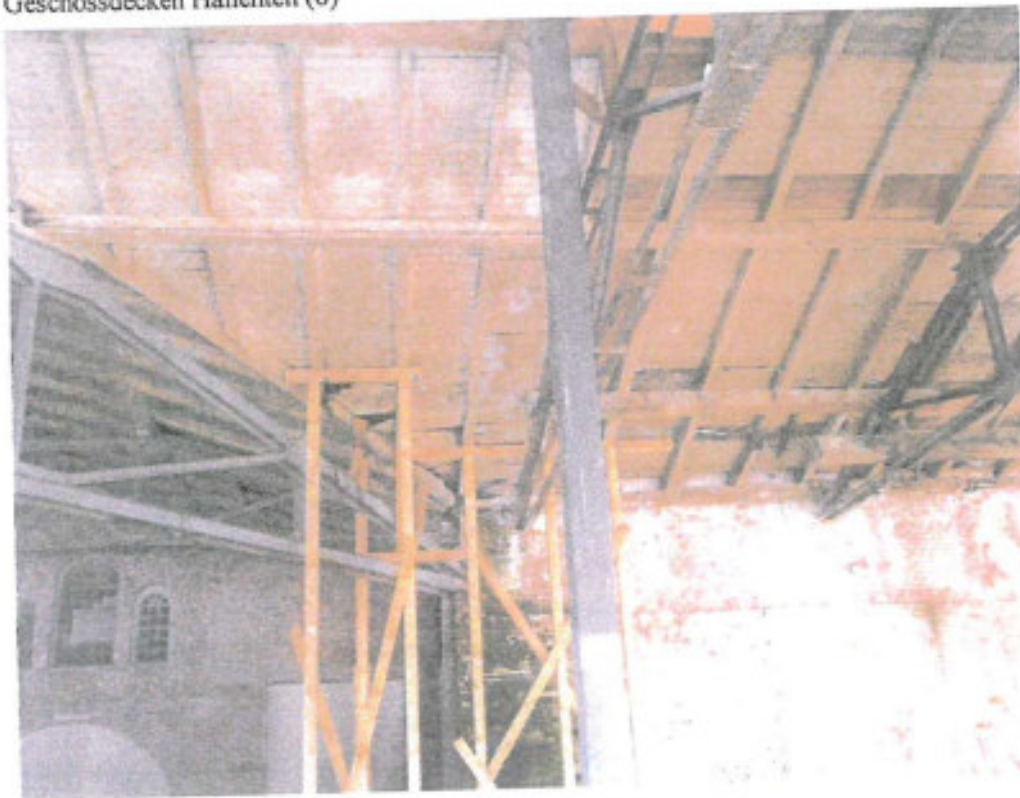
Die hölzerne Dachkonstruktion zu der Kehle mit dem Nachbarhallendach hat offenbar größeren Schaden genommen. Es wurden etliche Reparaturen ausgeführt, durch zusätzlich unter den Sparren angeordnete Pfetten.

Der Bereich der östlichen Kehle von der Dachverschneidung mit dem Querdach des nördlichsten Traktes (4) weist extreme Schäden im Auflagerbereich der Traufen auf. Hier wurden Notabstützungen aus Kanthölzern auf der EG Decke eingebaut, die den derzeitigen Zustand ausreichend sichern.

Mit den vorhandenen Notabstützungen sind auch die Bauteile dieses Traktes augenscheinlich standsicher!

Stark geschädigter Dachbereich Hallenecke 5/2/4 mit Notabstützungen  
Folgt Seite: 7

Es besteht aber die Gefahr, dass verrottete Holzteile herunter fallen können und wegen des Fehlens eines Fluchtweges sollte das Obergeschoss dieses Hallenteiles nur für Revisionszwecke begangen werden. Der freie Zugang sollte durch eine nicht zu überkletternde Absperrung unterbunden werden. Die vorhandene Stahlbetondecke bietet aber ausreichenden Schutz für das Erdgeschoss, so dass für das Erdgeschoss eine ausreichende Standsicherheit gewährleistet ist und der Bereich weiter genutzt werden kann, allerdings mit den Einschränkungen des mangelhaften Brandschutzes.

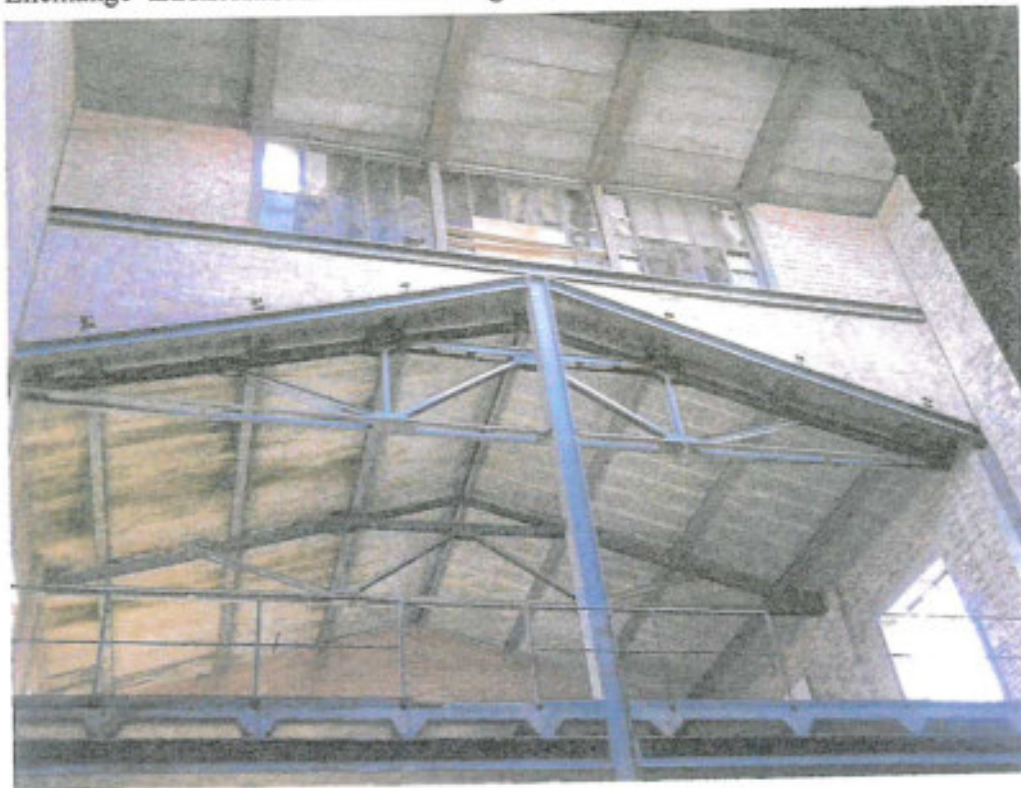
Abmessungen ca. 13,0 x 8,90 m mit etwa 20 m Firsthöhe. Die Dachkonstruktion entspricht der des Traktes (6) wie am Anfang beschrieben. Hier sind die Undichtigkeiten in der Dachhaut sehr groß. Die Stb.- Dachplatten weisen leichte Abplatzungen unterseitig auf und korrodierte Bewehrung ist erkennbar. Algen wachsen unter den Platten.

Über der Stb.- EG Decke befinden sich 2 weiter mit etlichen Öffnungen versehenen Stb.- Decken auf Stahlträgern. Infolge des undichten Daches wachsen hier sogar Farne auf den Decken. Insbesondere hier müsste die Dachhaut zeitnah zu erneuern, damit die Tragkonstruktion keinen Schaden nimmt.

Dachaufsatz u. Dach Hallenteil (1) mit starker Durchfeuchtung

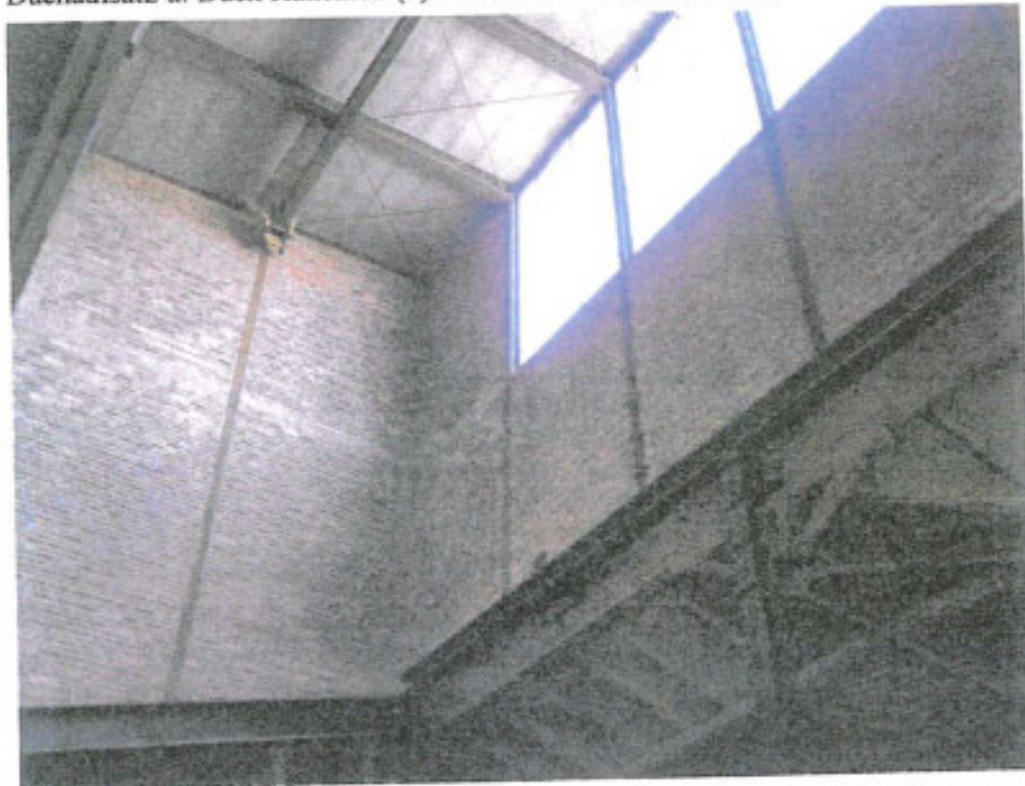
Recht gut erhaltener Dachaufsatz Halle (2)
